2. UGOTOVITVE OB PREGLEDU

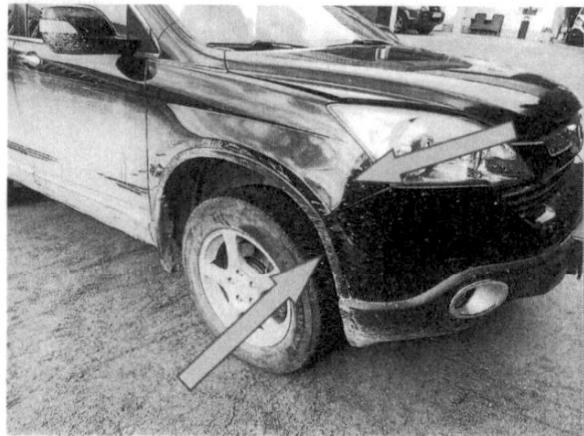
Slika Z - 9

- Rob vrat spredaj levo – udrtina (sl.5., sl.6.)
- Ščitnik blatnika zadaj levo–poškodba (sl.7., sl.8.)
- Blatnik in ščitnik blatnika spredaj desno –poškodovana (sl.9., sl.10.)
- Odbijač spredaj– poškodovan, odrgnine (sl.11, sl.12,)
- Pokrov motorja– toča (sl.13., sl.14,)
- Žaromet levi – slaba svetlobna prepustnost (sl.15., sl.16,)
- Rob strehe desno – udrtini (sl.17., sl.18.)

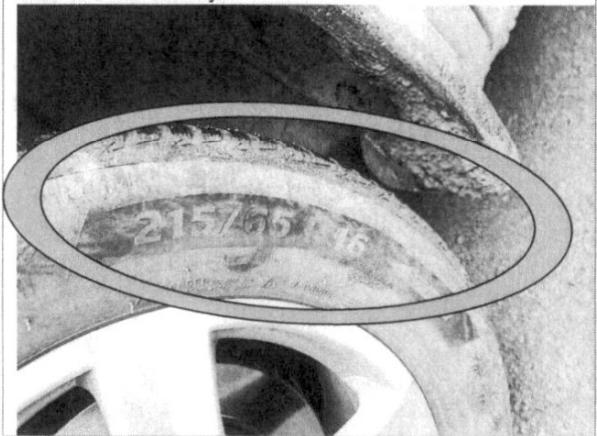
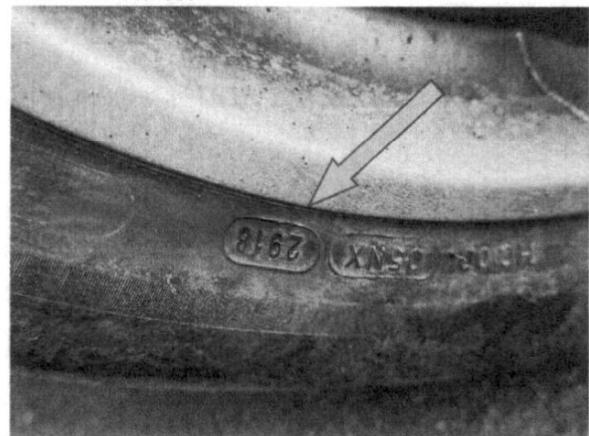
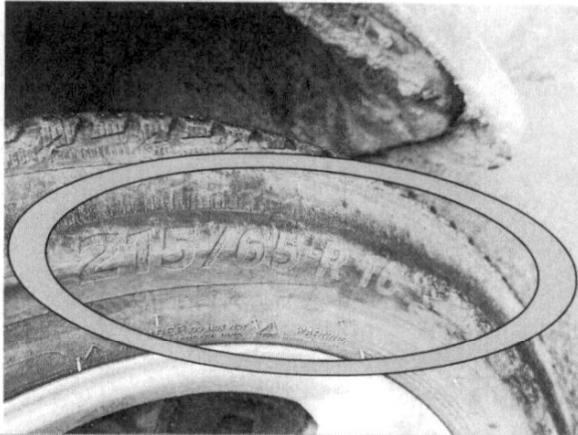
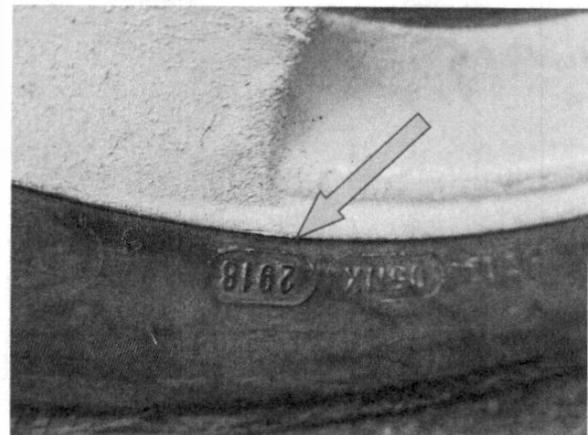
Na vozilu so zimske pnevmatike Michelin Alpin 5 dim. 215/65 R16, starost DOT 29/18 z 3 mm globine profila spredaj in z 4 mm globine profila zadaj
Pnevmatike so dimenzijsko neustrezne in jih je potrebno zamenjati.

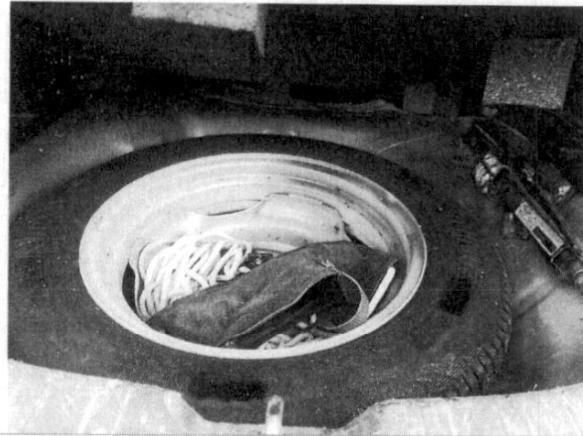
Slika N - 6

V vozilu samo rezervna pnevmatika, dvigalka, orodje (slika N-6)

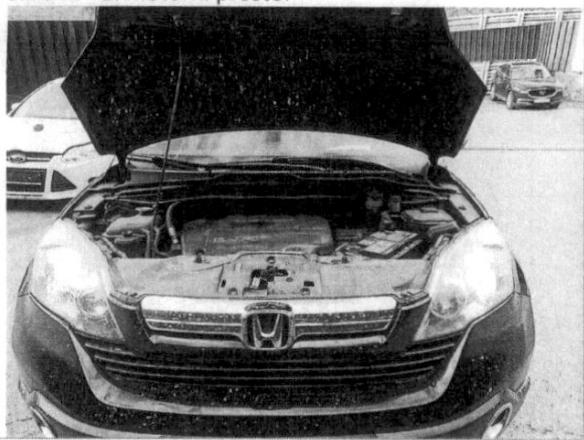
Slika M - 1: motorni prostor

Na ekranu javlja opozorilo za motor. Potrebno je narediti servis.

Manjka hladilna tekočina.
