## IZVEDENSKO MNENJE

O TEHNIČNI BREZHIBNOSTI IN TRŽNI VREDNOSTI VOZILA  
BMW 520 D

Opr.št.: [REDACTED]/2025

Muta, 10.07.2025

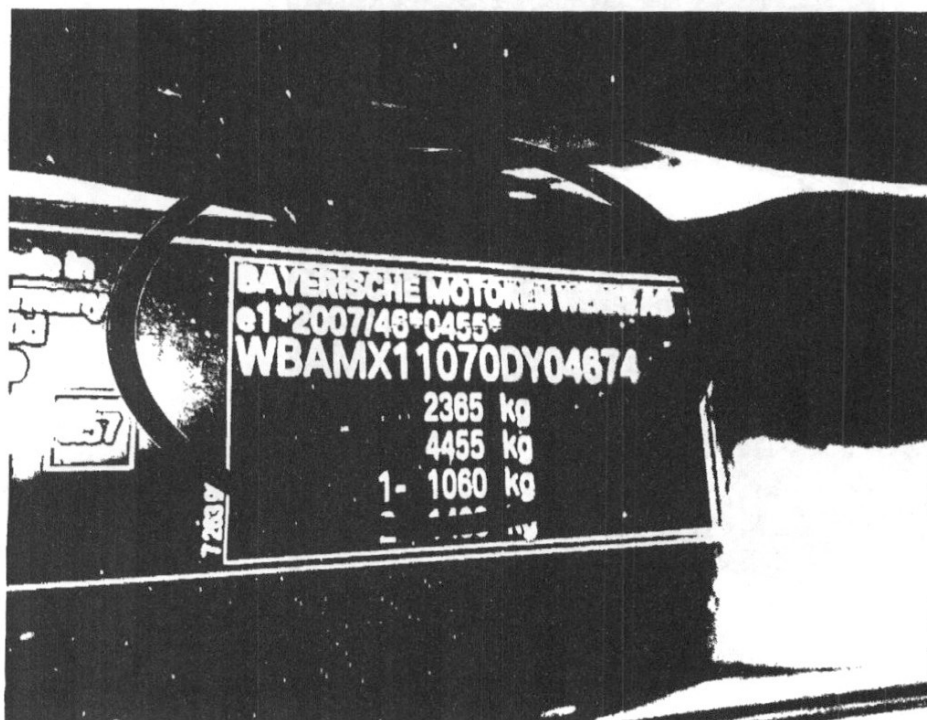
SL.3.

Številka šasijske: WBAMX11070DY04674

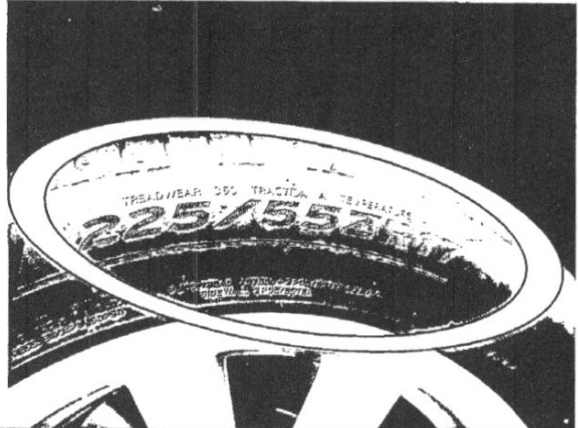
Na vozilu so pnevmatike Laufenn SFit EQ dim. 225/55 ZR17, starost DOT 19/22 z 3 mm globine profila.  
Pnevmatike so ustrezne.

Slika P - 1: dimenzija

Slika P - 2: starost

Slika P - 3: dimenzija

Slika P - 4: starost

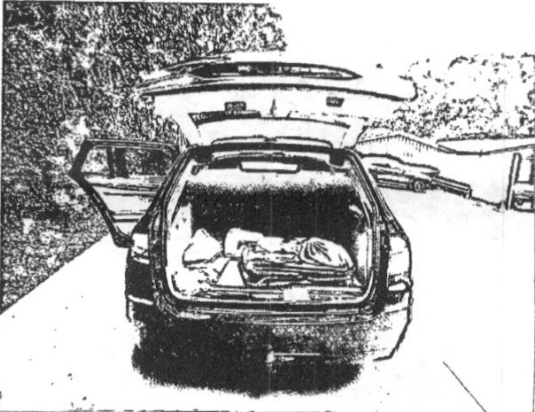
Notranjost vozila je v solidnem stanju. Potrebno notranje čiščenje.

Slika N - 1: prednja leva notranjost

Slika N - 2: volan z opremo

Slika N - 3: zadnja leva notranjost

Slika N - 4: prtljajnik
