2. UGOTOVITVE OB PREGLEDU

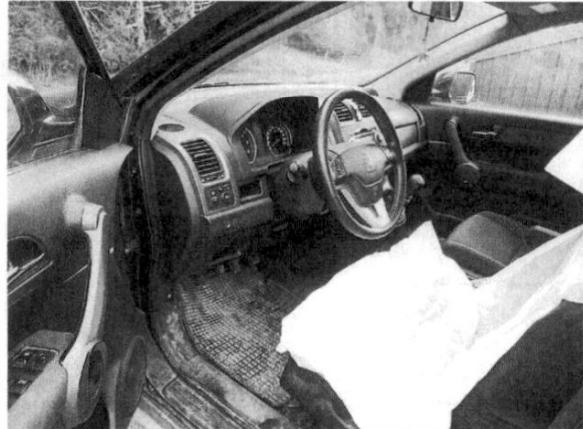
Slika N - 1: prednja leva notranjost

Notranjost vozila je v solidnem stanju
Strgana prevleka naslona pri sovozniku.
Voznikov sedež ni fiksen (nihanje sedeža) Potrebno fiksirati sedež.

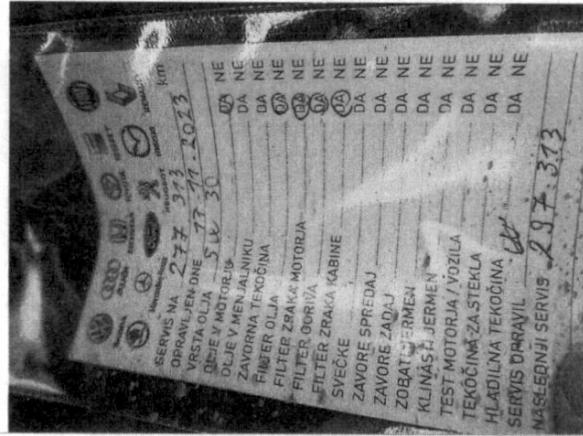
Slika M - 2

Na ekranu javlja opozorilo za motor. Potrebno je narediti servis.

Manjka hladilna tekočina.
